## ANALISIS RANCANGAN WORKSHOP SHEET METAL UNTUK MENINGKATKAN KESELAMATAN DAN EFISIENSI KERJA DI PT. MERPATI MAINTENANCE FACILITY SURABAYA

**Reno Widyo Wicaksono<sup>(1)</sup>, Mursyidin<sup>(2)</sup>, Iwan Engkus Kurniawan<sup>(3)</sup>**

Politeknik Penerbangan Indonesia Curug

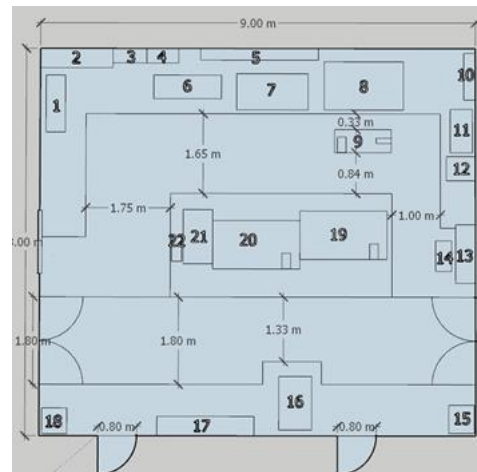
Gambar 1. Layout *workshop* saat ini

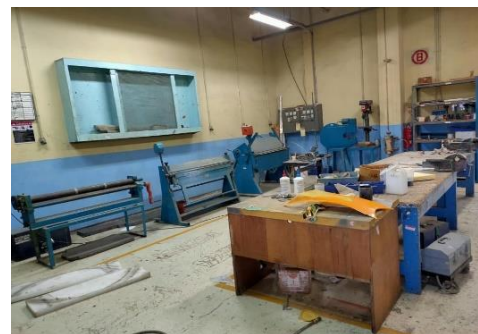
Gambar 2. *Workshop sheet metal*

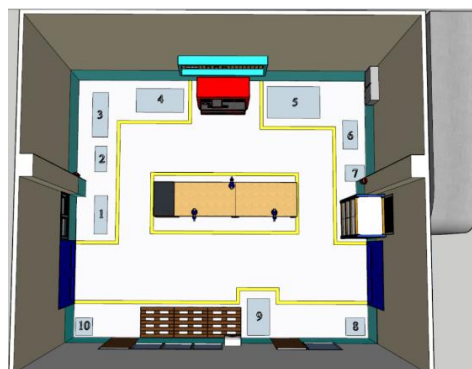
Gambar 3. Rancangan penulis

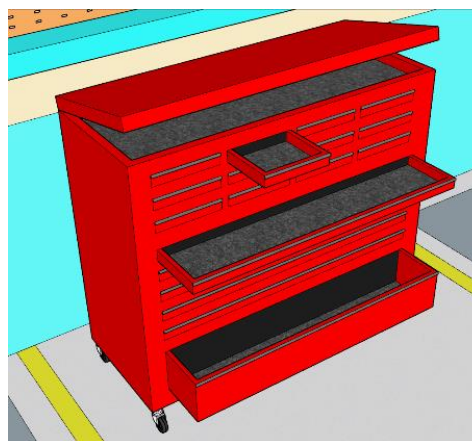
Gambar 4. Toolbox yang dianjurkan

3	<i>Toolbox</i> kerja yang digunakan di dalam <i>workshop</i> bercampur dengan <i>toolbox</i> pribadi milik teknisi. Kondisi dari isi <i>toolbox</i> juga tidak tertata rapih dan <i>tools</i> yang ada saling bertumpukan dan juga tidak adanya <i>checklist</i> dari kelengkapan <i>tools</i> baik di dalam <i>toolbox</i> maupun di dalam <i>workshop</i> seperti yang disebutkan pada poin 2, 3, 5 dan 11 pada Tabel IV.1.	Penyediaan <i>toolbox</i> baru dengan spesifikasi seperti yang disebutkan pada sub-bab IV.B.4.d.1). tentang <i>toolbox</i> dengan lokasi yang diatur sedikitan rupa terkait dengan ergonomi ruangan untuk meningkatkan efisiensi dari <i>workflow</i> yang nantinya akan dibahas dan juga sebagai tindak lanjut dari mitigasi pada poin 2, 3, 5 dan 11 pada Tabel IV.7.
4	Memiliki 3 buah rak yang dapat dilihat pada Gambar IV.2. dan fungsinya sendiri yang tidak optimal dan terorganisir fungsi dari rak itu sendiri seperti pada pembahasan pada sub-bab IV.B.4.d.4). Layout <i>Workshop</i> hal98 dan 99 pada gambar IV.19 rancangan <i>workshop</i> sheet metal, tentang rak barang sehingga hanya memenuhi dari <i>workshop</i> itu sendiri dan pengurangan efisiensi ruang yang ada.	Penambahan rak dengan kapasitas penyimpanan yang lebih besar berdasarkan luas rak dan tinggi yang menyesuaikan dari faktor ergonomi kerja, serta penambahan area khusus untuk peletakan komponen yang sedang dikerjakan dengan beralaskan pallet kayu sebagai alas dan bisa ditambahkan dengan busa sesuai dengan kebutuhan.

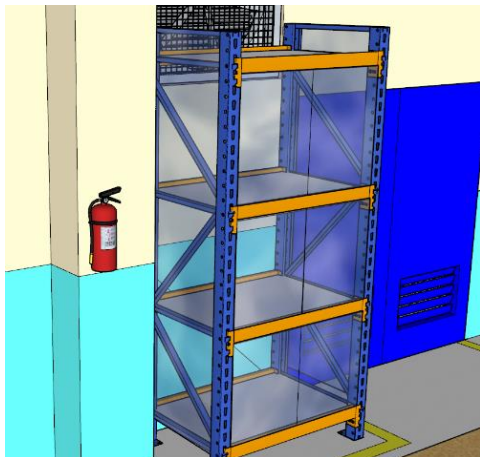
Gambar 5. Rak yang dianjurkan

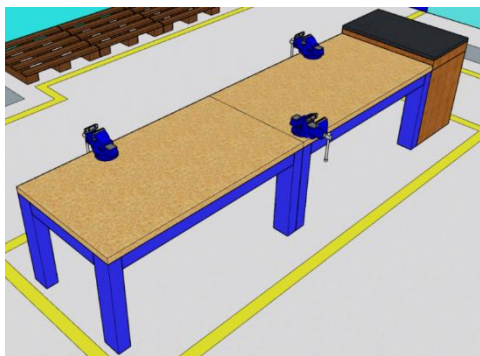
Gambar 6. Meja kerja yang dianjurkan

5	Meja kerja utama berlapis kayu yang kondisinya sudah kurang baik, dan ketinggian dari meja itu sendiri tidak memenuhi standar ergonomi yang ada yang berkaitan dengan proses pekerjaan yang dilakukan teknisi, yang menyebabkan mudah kelelahan dan bisa menciderai teknisi akibat postur kerja yang kurang pas berdasarkan ilmu anthropometry, serta adanya meja kerja sementara yang terletak di lorong kerja dan tidak pernah dipindahkan yang menyebabkan terhalangnya <i>workflow</i> yang ada pada ruangan <i>workshop sheet metal</i> .	Pengaturan tinggi dari meja kerja yang ada mengikuti standar minimum ergonomi, serta adanya penataan ulang meja. Dipindahkannya meja kerja sementara, dan isi dari meja kerja tersebut dialihkan ke meja utama dan penambahan meja baru yang disebutkan pada keterangan gambar 2 pada Gambar IV.19. Juga adanya pembahasan terkait dengan pelapisan meja yang ada sebagai tindakan mitigasi pada poin 10 pada Tabel IV.7.

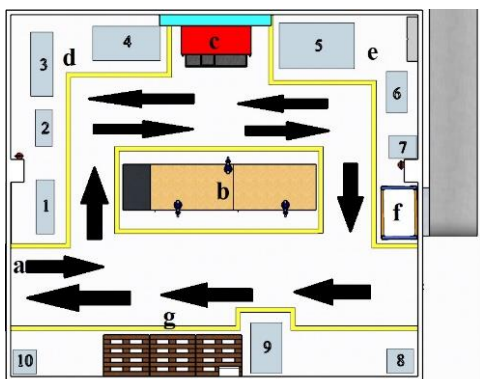
Berdasarkan tata letak yang baru berikut merupakan flow kerja yang pada tata letak yang dirancang penulis.

Gambar 7. Flow kerja
