Manfaat Antenna Sideband Warning Untuk Peningkatan Performansi Peralatan Melalui Perawatan Corrective Maintenance Pada Indikator RMMS DVOR

Prosiding Seminar Nasional Vokasi Penerbangan (SNVP) Vol. 3, No. 1, Desember, 2024

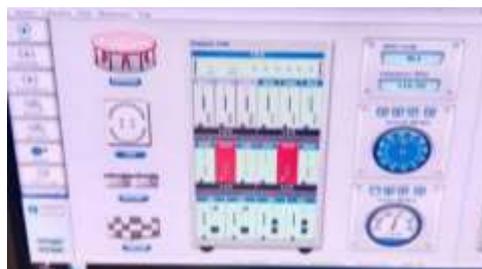
Gambar 5. Indikaor Alarm Pada RMMS DVOR

Pada Tanggal 30 November 2023 pukul 14.03 WITA teknisi mendapati pada RMMS DVOR terlihat indikator *Antenna Notch* terdapat alarm pada *Antenna Sideband* 25, alarm pada Monitor 1 dan 2, serta Tx 1 dan Tx 2 mengalami *shutdown*. Selanjutnya, dilakukan pengecekan secara langsung pada Gedung DVOR di *Air Side* Bandara I Gusti Ngurah Rai.

Setelah dilakukan pengecekan pada peralatan, didapati bahwa modul PA Control dalam keadaan *off* pada Tx 1 maupun Tx 2. Kemudian dilakukan setting untuk menghidupkan PA Control dari posisi *off* menjadi *on*. Hasilnya Tx 1 dan Tx 2 kembali *normal operation*. Namun pada indikator *Antenna Notch* masih terdapat alarm yang saat itu bertambah pada *Antenna Sideband* 25, 27, 29, 33, dan 41. Pada indikator Monitor 1 dan 2 juga masih terdapat alarm, dimana 9960 Hz FM Index tidak stabil, mengalami naik turun dari 16,0 hingga penurunan menjadi 10,9. Sehingga dibutuhkan analisis lebih lanjut untuk mengenali masalah yang terdapat pada *Antenna Sideband* 25.

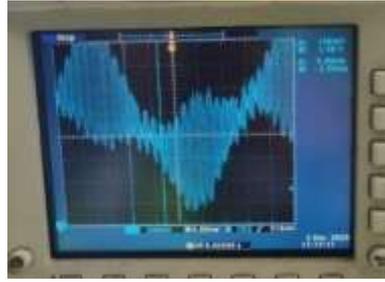
Gambar 6. Bentuk Composite Signal Sebelum Perbaikan

- Analisis Masalah
 - 1) Dilakukan pembacaan bentuk *Composite Signal* dengan oscilloscope dan didapatkan hasil pembacaan yang kurang baik, dimanta terdapat renggang pada bentuk sinyal.

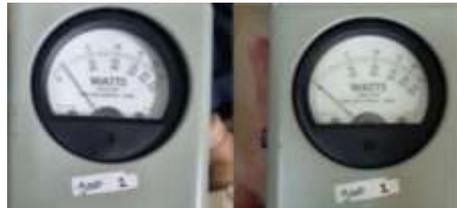
Gambar 7. Perbandingan Output Daya Antenna Normal dan Antenna Alarm

- 5) Dari hasil pengukuran, *Antenna Sideband* normal mengeluarkan daya sebesar 2,7 watt, sedangkan antenna yang terdapat alarm tidak ada output daya yang keluar.
 - 6) Dari hasil analisis tersebut, dapat diketahui bahwa ada kemungkinan alarm ini disebabkan karena adanya permasalahan pada modul ASU pada jalur *Antenna Sideband 25* (blok antenna USB COS).
- Penyelesaian Masalah

- 1) Berdasarkan analisis sebelumnya, maka dilakukan pencopotan modul ASU kemudian mengganti *Selection Module* USB COS dengan salah satu sparepart *Selection Module* dari ASU lama.
 - 2) Setelah dipasang kembali, dilakukan pengecekan dan pembacaan lagi. Hasil yang didapat adalah seluruh *Antenna Sideband* USB COS berstatus alarm dan seluruh parameter pada monitor 1 tidak terbaca.
 - 3) Karena penggantian dengan modul yang pertama belum berhasil, maka dilakukan analisis lagi untuk mencari *Selection Module* yang normal.
 - 4) Dilakukan pengecekan kontinuitas antar komponen dan pembacaan resistansi pada komponen-komponen resistor pada setiap *Selection Module*, dicari modul yang memiliki resistor dengan nilai resistansi sesuai dengan modul normal yang masih terpasang yaitu 6.8 k Ω .
