ANALISA KERUSAKAN RADAR MAKASSAR YANG MENYEBABKAN TRACK ZIG ZAG DI MAKASSAR AIR TRAFIC SERVICE CENTER (MATSC)

Prosiding Seminar Nasional Vokasi Penerbangan (SNVP) Vol. 01, No. 01, Desember, 2022

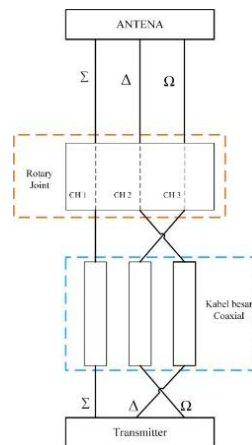
Gambar 3. 4 Jalur transmission line satu

1. Dari analisa yang sudah dilakukan teknisi menyediakan kabel *coaxial* satu meter yang sudah diukur nilai VSWR dan *return loss*nya sebanyak tiga kabel, sebagai *spare* baru untuk mengganti kabel lama yang sudah rusak akibat terkena rembesan air yang juga penyebab tingginya nilai VSWR pada setiap *channel*.
2. Melakukan pengecekan pada *box distribution* antena untuk melakukan pembersihan konektor dari debu dan rembesan air. Selanjutnya teknisi melakukan pengukuran dari *rotary joint* ke *transmitter*, seperti terlihat pada gambar 3.4

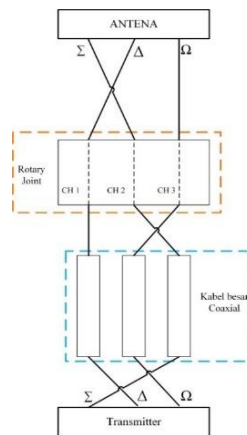
Gambar 3. 7 Jalur konfigurasi *transmission line*

Selanjutnya setelah melakukan beberapa kali pengukuran dengan mengubah-ubah jalur *transmission line* seperti pada beberapa gambar yang sudah dilakukan, teknisi mendapatkan hasil konfigurasi akhir terlihat pada gambar 3.7 dan melakukan pengukuran menggunakan alat ukur VNA dari *box* 110 sampai dengan *input rotary joint* dengan hasil pengukuran yang didapat yaitu nilai *VSWR* 1,14 dan nilai *return losse* - 2,86 dB.

5. Dari hasil pengukuran – pengukuran dan penukaran jalur *transmission line* yang telah dilakukan, selanjutnya teknisi melakukan konfigurasi jalur *transmission line* dari *transmitter* sampai ke antena, seperti terlihat pada gambar 3.7

Setelah dilakukan konfigurasi dan pengukuran *VSWR* dan *return losses* selanjutnya teknisi memasang kembali jalur *transmission line* dari *transmitter* sampai antena seperti gambar 3.7 di atas, kemudian radar dioperasikan kembali. Hasil target termonitor normal operasi dengan *track* lebih stabil dan tidak ada *zig zag* pada tampilan target radar Makassar, radar normal operasi.
