# ANALISIS EQUIPMENT STORAGE AREA GUNA MENINGKATKAN KESELAMATAN PERGERAKAN GROUND SUPPORT EQUIPMENT (GSE) DI BANDAR UDARA EL TARI KUPANG

I Putu Agus Widiartha<sup>1</sup>, Sundoro<sup>2\*</sup>, Rini Sadiatmi<sup>3</sup>

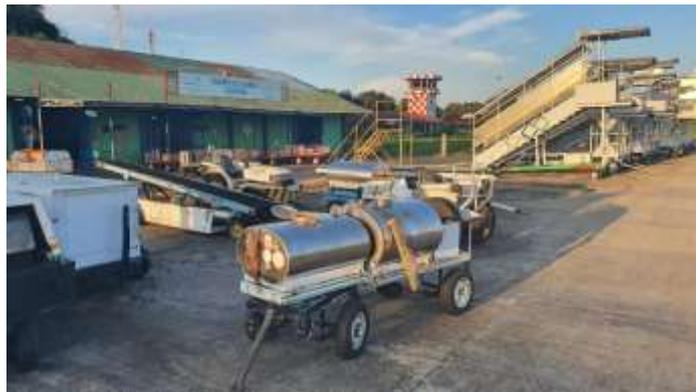
1. Ditemukan ada equipment storage area ditemukan peralatan Ground Support Equipment (GSE) tidak tertata rapi dan menghalangi GSE lainnya karena belum terdapat marka untuk menata GSE tersebut agar tersimpan dengan aman, selamat, dan rapi;

**Gambar 1.**  
**Peralatan GSE tidak tertata rapi dan saling menghalangi**  
**Sumber : Bandar Udara El Tari Kupang (2023)**

1. Dilakukan pembuatan marka di equipment storage area untuk merapikan dan menertibkan pada saat penyimpanan maupun pengambilan GSE. Equipment storage area kiri dengan panjang 35 meter dan lebar 15,4 meter dan equipment storage area kanan dengan panjang 178 meter dan lebar 15,4 meter. Diantara equipment storage area kiri dan kanan terdapat akses masuk ke terminal kargo dengan lebar 8 meter.

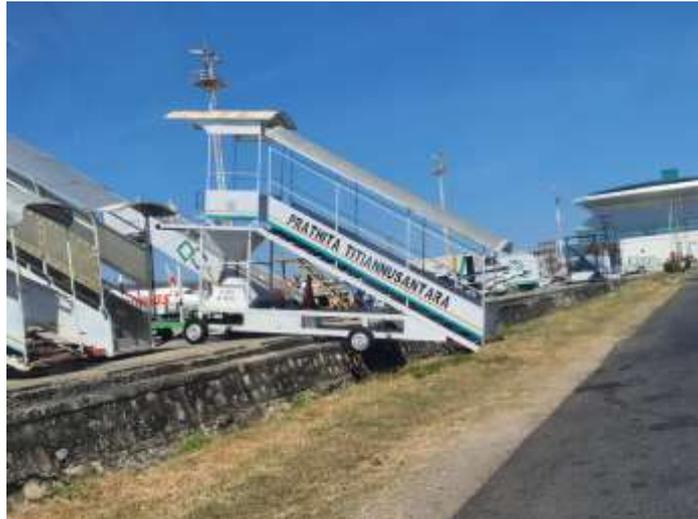
2. letak dari equipment storage area berada di depan terminal kargo dan tempat maintenance GSE dan di samping terminal. Antara terminal kargo dan equipment storage area terdapat saluran drainase yang memisahkan dua area tersebut dan letak equipment storage area lebih tinggi. Selain tidak ada marka pada area tersebut, belum terdapat juga wheel stopper untuk mencegah GSE terperosok ke bawah, jika wheel chock dari GSE tersebut lepas atau lupa dipasang oleh ground handling atau diterpa angin yang kencang. Tidak dipasangnya wheel chock di GSE oleh pihak ground handling merupakan human error. Sedangkan pihak bandar udara sudah memberikan sosialisasi kepada personel ground handling setiap setahun sekali dan di lapangan sudah dilakukan ramp check setiap 3 bulan sekali.

**Gambar 2.**  
**Passanger Boarding Stair Terperosok ke Bawah**  
**Sumber : Bandar Udara El Tari Kupang (2023)**

2. Dari pengamatan dan survey, agar tidak terulang lagi permasalahan yang sama maka dilakukan mitigasi pembuatan wheel stopper yaitu dengan yang berbahan besi.

Gambar di atas, salah satu contoh wheel stopper yang berbahan dari besi. Penggunaan wheel stopper berbahan besi ini disarankan agar tidak menghambat air masuk ke saluran drainase yang tepat berada di bawah equipment storage area. Selain itu karena pembuatannya tergolong murah dan pengerjaannya tidak membutuhkan waktu yang lama. Gambar 4.7 garis putus-putus berwarna merah merupakan area yang perlu

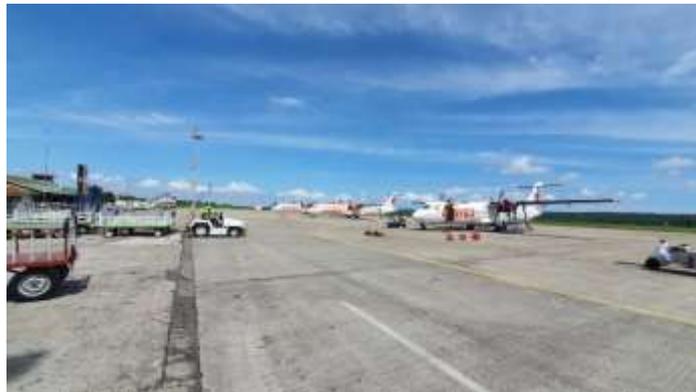
3. Penempatan GSE di area equipment storage tidak tertata rapi dikarenakan belum terdapat aturan dan kesepakatan yang mengatur untuk terciptanya penempatan GSE yang tertata rapi dan aman. Pembuatan aturan dan kesepakatan ini dilakukan karena dapat mengurangi hazard yang terjadi khususnya baggage cart yang posisinya menghadap ke parking stand 11. Yang mana bisa menyebabkan tingkat keselamatan di parking stand 11 berkurang dikarenakan ketika ATT yang hendak melakukan pushback pesawat di parking stand 11 dan juga terdapat BTT yang akan menarik baggage cart tepat di depan parking stand 11. Hal ini dapat berisiko menyebabkan tabrakan terhadap kedua GSE tersebut dan dapat menyebabkan kemacetan di area service road sekitar.

**Gambar 3.**  
**BTT Menarik Baggage cart Tepat di Depan Parking Stand 11**  
**Sumber : Bandar Udara El Tari Kupang (2023)**

3. Dilakukan pemmbuatan LOCA antara pihak bandar udara dengan pihak ground handling terkait penempatan GSE di Equipment Storage Area. Letter of Operational Coordination Agreement (LOCA) adalah pedoman pelaksanaan koordinasi operasional penerbangan dan merupakan peraturan pelengkap yang mengatur secara lebih teknis segala ketentuan yang berlaku. Letter of Operational Coordination Agreement (LOCA) dibuat antara pihak bandara dengan pihak ground handling untuk mengatur penempatan GSE di equipment storage area guna mengatasi masalah di equipment storage area Bandar Udara El Tari Kupang. Pembuatan LOCA ini untuk mendukung desain marka yang dibuat agar masing-masing mengetahui tugas dan tanggung jawabnya.

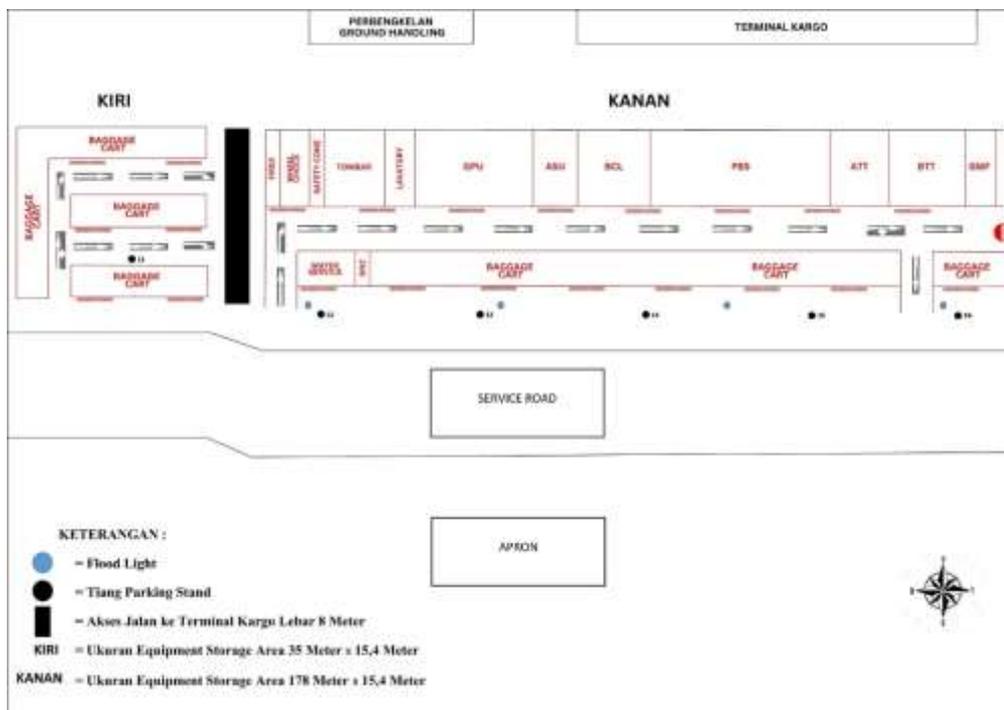
**Gambar 4.**  
**Desain Penataan GSE di Equipment Storage Area**  
**Sumber : Penulis (2023)**

Untuk lebih detail terkait tugas dan tanggung jawab masing-masing pihak maka selanjutnya akan dibuat LOCA untuk mengatur desain equipment storage area yang baru.

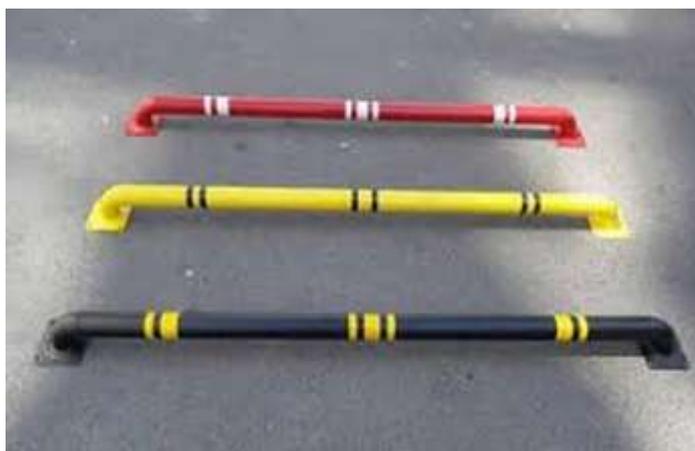
**Gambar 5.**  
**Wheel Stopper Berbahan Besi**  
**Sumber : Penulis (2023)**

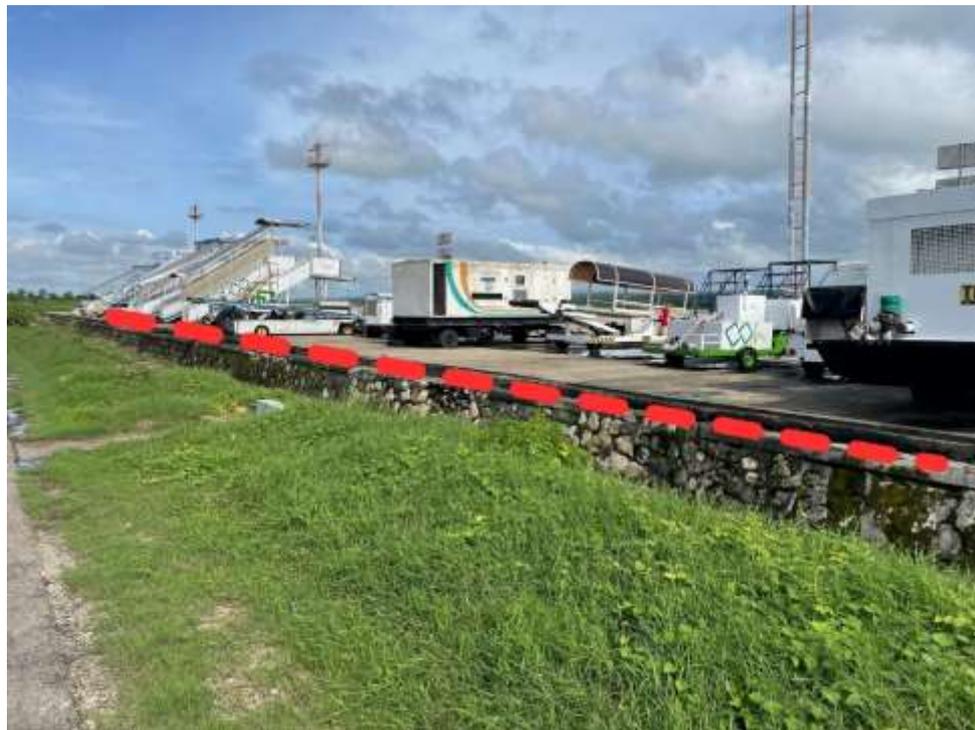
dipasang atau dibuat wheel stopper. Penjelasan ini merupakan mitigasi jangka panjang.

**Gambar 6.**  
**Area Pembuatan atau Pemasangan Wheel Stopper**  
**Sumber : Bandar Udara El Tari Kupang (2023)**

Mitigasi jangka pendek untuk mengatasi masalah di equipment storage area yaitu dengan menambah sosialisasi dan pengawasan dari pihak Apron Movement Control (AMC) diharapkan menimbulkan kesadaran personel ground handling terkait pentingnya memasang wheel chock saat menyimpan GSE di equipment storage area.
