ANALISIS KERUSAKAN UJUNG AS T-LINK CONVEYOR TERMINAL KEDATANGAN DI BANDAR UDARA SULTAN HASANUDDIN MAKASSAR

Hari Kurniawanto⁽¹⁾, Niedya Inten Suwono⁽²⁾, Halim Tangkas Bramanto⁽³⁾,
Muhammad Qomarudin Alkholif⁽⁴⁾ Dea Nabila Putri⁽⁵⁾, Akbar Reza Tri Saputra⁽⁶⁾

^{1,2,3,4,5,6} Politeknik Penerbangan Indonesia Curug

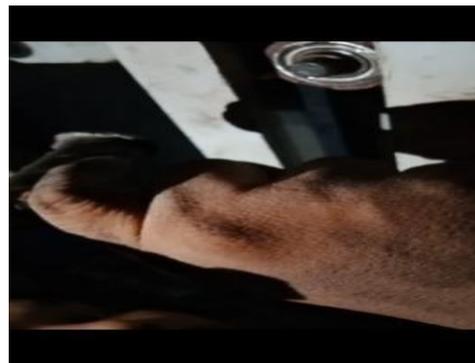
Pembongkaran menggunakan palu
Kerusakan As T-Link disebabkan oleh pembongkaran roller bearing yang sulit dicopot dari as. Karena tidak adanya alat yang mendukung, serta SOP yang tepat dalam pelepasan roller, maka digunakanlah palu dalam pelepasan roller dengan cara diketuk pada bagian ujung *As T-link*. Hal ini menyebabkan gepengnya ujung *As T-link* akibat ketukan dari palu tersebut. Diameter kegepengan mencapai 18.1 mm.

Gambar 1. Proses pemaluan ujung *As T-Link*.

1. Hindari pembongkaran menggunakan palu, karena akibat ketukan secara paksa, *As t-link* menjadi rusak(gepeng)
2. Gunakan WD pada saat pembongkaran roller bearing yang keras, agar lebih mudah dilepas.

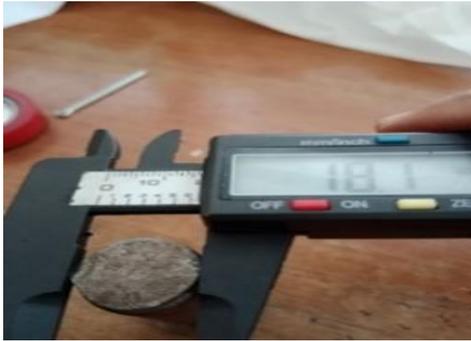
Gambar 2. *As T-Link* menjadi pipih. Cara mengetahui bahwa *As T-Link* sudah rusak (gepeng) adalah dapat dibuktikan dengan uji visual dan tidak masuknya spy pada lubangnya. Spy adalah alat yang berbahan dasar aluminium memiliki diameter 2,4 mm

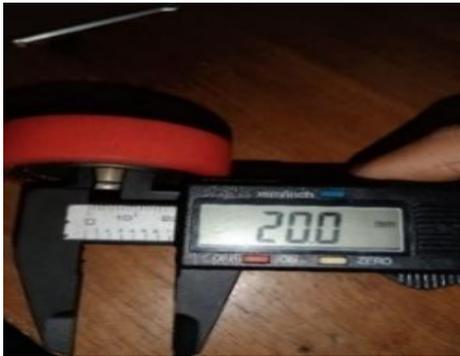
Gambar 4. Diameter *roller bearing*.

Jika ujung *As T-link* telah rusak (pipih) pembongkaran dan pemasangan *roller bearing* menjadi sulit karena diameter ujung *As T-link* akan berubah dari normalnya, yang awalnya 14,9 mm akan menjadi lebih lebar. Apabila diameternya semakin lebar, inilah yang dapat menghambat pemasangan dan pelepasan *roller bearing* pada *As T-link*. Hal ini dikarenakan diameter lubang *roller bearing* hanya sebesar 20 mm, sehingga ketika *roller* tersebut tidak dapat dilepas atau dipasang kembali,

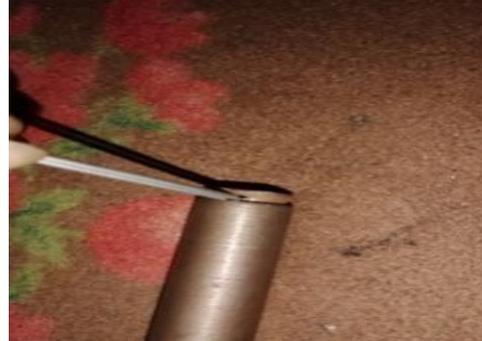
berfungsi untuk mengunci *roller bearing* agar tidak mudah terlepas saat pengoperasian.

Gambar 3. *As T-link* gepeng dan lubang *spy* mengecil

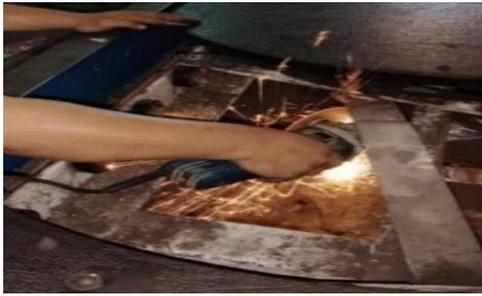
otomatis pembongkaran untuk melepas *roller* dan sekaligus mengganti *As T-link* tersebut harus menggunakan gerindra.

Proses inilah yang memakan banyak waktu sehingga operasional *conveyor* dihentikan pada saat itu, dengan waktu tak tentu. Jika permasalahan tersebut tidak segera ditangani, *roller* akan semakin habis terkikis dan hanya menyisakan *bearing* dan cincinnya saja, otomatis salah satu *As T-link* tidak memiliki *roller bearing* sebagai pengoptimalan kinerja *conveyor*. Hal ini yang dapat menyebabkan salah satu *pallet* tidak di posisi yang sebenarnya pada saat tikungan *conveyor*. *Bearing* atau cincinnya akan menghantam rel dan *pallet*nya akan menabrak *cover*. Hal ini yang dapat menyebabkan *pallet* tersebut terangkat secara beruntun sehingga kinerja *conveyor* dihentikan sampai penanganan selesai dan *conveyor* dapat beroperasi kembali.

Gambar 5. Proses pelepasan roller dengan gerindra

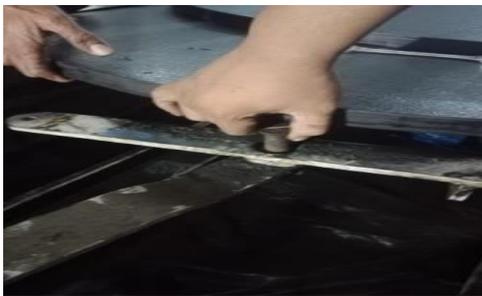
Gambar 6. Proses Pergantian AS T-Link

Terlihat proses gerindra yang sudah jelas memakan waktu lama ditambah lagi dengan proses pergantian as yang baru. Jika as tersebut tidak memiliki stok yang memadai, maka kita harus menunggu sampai as tersebut tersedia. Jika sudah seperti itu, penanganan kerusakan tersebut semakin lama dan membuat conveyor dihentikan fungsinya sampai waktu penanganan selesai. Dari segi biaya, pihak bandara juga akan mengeluarkan biaya lebih untuk pengadaan as agar selalu *standby* stoknya. Jika permasalahan ini dibiarkan kerugian yang dialami pihak bandara, lambat laun akan semakin membengkak dan pelayanan yang diberikan oleh bandara akan membuat pelayanan menjadi kurang optimal karena sering terjadinya dihentikan kinerja conveyor yang pada akhirnya mengganggu

- 1) Matikan motor
- 2) Pembongkaran cover
- 3) Pembukaan baut-baut pada pallet
- 4) Pembongkaran pallet
- 5) Pembongkaran As t-link yang sudah rusak, dengan cara di gerindra
- 6) Pemasangan As t-link yang baru
- 7) Penutupan pallet
- 8) Pengencangan baut-baut pallet
- 9) Pemasangan cover kembali
- 10) Pallet terpasang
- 11) Pemberian grease pada roller dan As t-link
- 12) Pemasangan kembali roller bearing.
- 13) Hidupkan kembali motor, untuk memastikan conveyor dapat beroperasi kembali dengan baik.

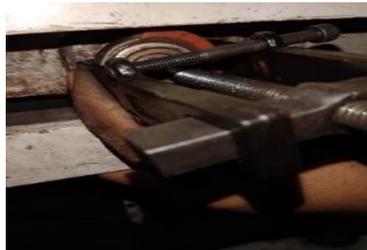
Gambar 8. Penggunaan trekkel

Trekkel adalah alat untuk melepaskan roller bearing baik di conveyor ataupun eskalator.

1. Penggunaan trekkel pada saat pelepasan

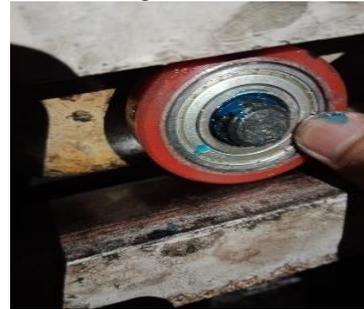
Gambar 9. Proses pemberian grease.

Grease adalah nama lain dari oli gemuk yang biasa dipakai dalam pelumasan komponen yang bergerak. Pada saat pemasangan roller berikan grease secukupnya di bagian lubang bearing yang akan dimasukkan ke dalam *As T-link*.
