**ANALISIS KERUSAKAN BRAKE PADA MOTOR GARBARATA
BANDAR UDARA INTERNASIONAL SULTAN MAHMUD BADARUDDIN II -
PALEMBANG**

^{1,2}Politeknik Penerbangan Indonesia Curug

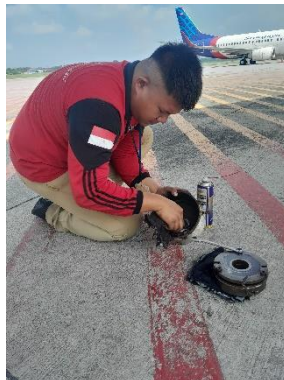
gambar 4. 1 pelepasan casing brake

5. Buka casing brake yang ada pada sebelah kiri motor dengan menggunakan kunci L ukuran 9.

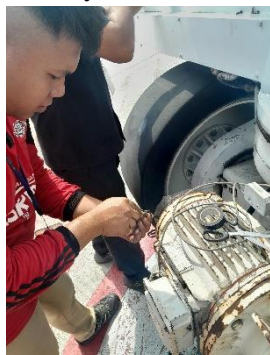
gambar 4. 2 penggantian brake baru

6. Setelah itu buka bagian brake menggunakan kunci L ukuran 12 dan lepas kabel yang menghubungkan brake dengan motor garbarata.
7. Setelah brake lama dilepas ganti dengan brake yang baru untuk kembali dipasang ke motor garbarata

8. Selanjutnya ketika sudah dipasang jangan lupa untuk menyetel kerapatan brake pada motor dengan kerapatan yang sesuai dengan standar yaitu 0,5 mm
