PERHITUNGAN KAPASITAS CFM DAN BIAYA KERUGIAN UNTUK MENGETAHUI KEEFEKTIFAN KINERJA PADA AHU DI TERMINAL BANDAR UDARA

Dari observasi yang dilakukan pada:
 Hari, tanggal : Selasa, 16 Agustus 2022
 Pukul : 17.16 WITA
 Lokasi : Custom Area dan lantai 2 ruang AHU 1-1 terminal internasional.

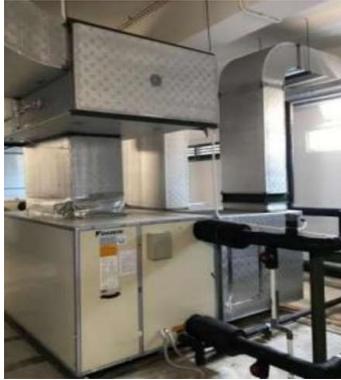
Gambar 1. AHU

(Habibi & Abduh, 2022) menyampaikan bahwa AHU adalah komponen pengkondisian udara yang digunakan untuk mengatur dan memproses udara sebelum masuk ke dalam Gedung maupun ruangan-ruangan yang dikontrol. AHU sendiri adalah gabungan dari beberapa komponen yang memiliki fungsi yang berbeda-beda, sehingga membentuk system pengkondisian udara, kelembaban, tingkat kebersihan udara

maupun kualitas udara yang sesuai yang diinginkan. Unit ini dapat mengkondisikan udara dalam suatu lingkungan atau ruangan melalui pengendalian dari suhu, kelembaban, arah pergerakan udara, serta mutu udara.
