**PEMANFAATANN ARDUINO UNO PADA EKSPERIMENTAL OIL  
LEAKAGE DETECTOR PISTON ENGINE LYCOMING O-360**

**Abstract:** *One of the systems on the aircraft is the lubrication system. This system is very prone to problems, one of which is oil leakage, where the risk is hazardous if this condition is ignored, including the wear on moving parts that can occur such as in the gearbox and bearings so that engine performance can become abnormal and even result in accidents. This research objective was to develop an oil leak detector on the Lycoming O-360 engine based on the Arduino Uno. With the development of current microcontroller technology, the tool's design was made into an experimental tool used to detect oil leaks using a microcontroller. The*

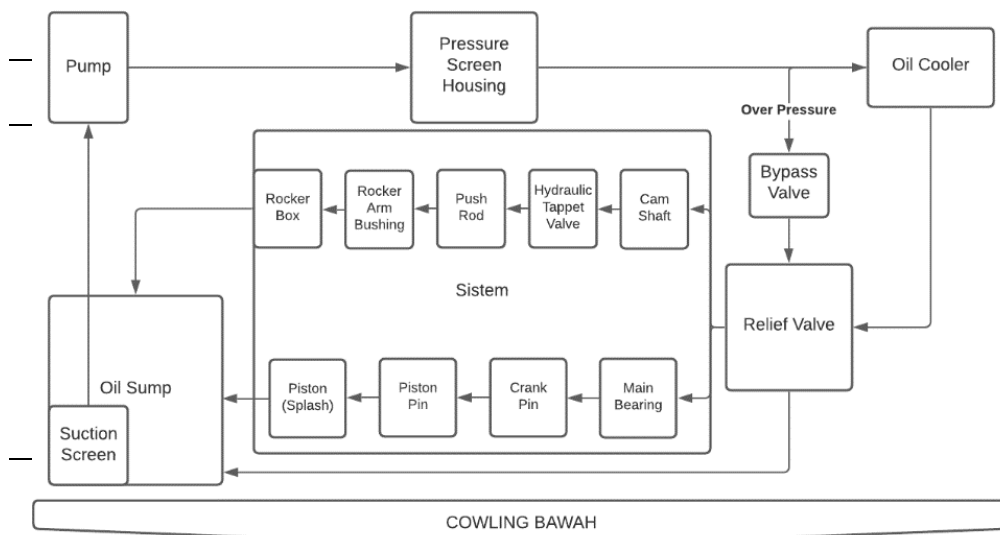
Kemudian dilakukan analisis terhadap proses terjadinya kebocoran oli. Dimulai dari alur sistem lubrikasinya, debit kebocorannya, dan karakteristik dari oli itu sendiri. Untuk objek penelitian sendiri yaitu sistem lubrikasi pada *Engine Lycoming O-360* yang merupakan jenis *piston engine* yang digunakan oleh pesawat *Beechcraft Sundowner C23*. Dan untuk hasil analisis alur pendistribusian oli pada sistem lubrikasi *Lycoming O-360* adalah seperti pada gambar 2

**Gambar 2.** Hasil analisis sistem lubrikasi Lycoming O-360

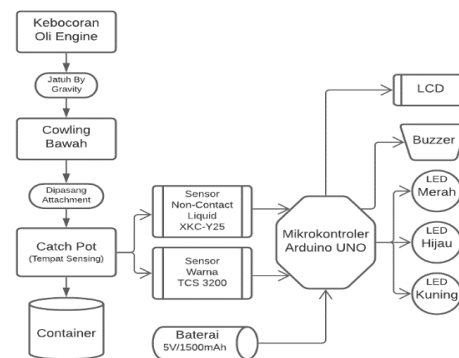
**Gambar 4.** Blok diagram rancangan alat

ketika terjadi kebocoran oli pada *engine* (*seal* antara *accessory section* dan *engine casing*), oli yang bocor akan jatuh diatas *engine cowling* bawah karena gaya gravitasi. Kemudian dengan pemasangan *attachment* pada *cowling* bawah, oli akan mengalir dari *cowling* ke *catch pot* dan akan dideteksi oleh sensor. Pembacaan dari sensor-sensor ini kemudian diolah oleh *microcontroller* sesuai program yang dimasukkan. Progam (*coding*) Arduino UNO dibuat menggunakan *software* Arduino IDE dengan menggunakan bahasa pemrograman C. Untuk sensor yang digunakan yaitu sensor warna untuk mendeteksi warna hitam/keruh dari oli. Kemudian sensor *non-contact liquid* untuk membedakan cairan yang masuk selain oli. Dengan adanya *container*, oli pada *catch pot* yang telah penuh akan mengalir dan

tertampung pada *container*. Arduino UNO sebagai pengolah data nantinya akan memberikan *output* ke indikator berupa lampu LED merah, hijau, dan kuning. Dan ditambah dengan *buzzer* serta adanya tampilan pada LCD.

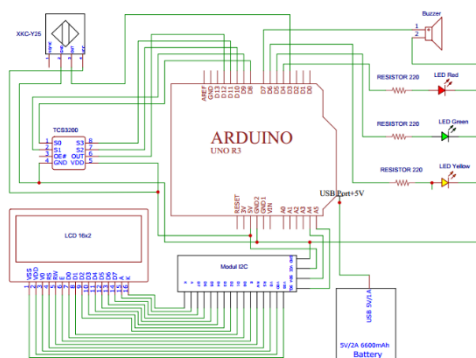
**Gambar 5.** Hasil rancangan *wiring* pada rangkaian modul

Komponen-komponen terpadu yang sudah ditentukan kemudian dirangkai sesuai *wiring diagram* pada gambar 5.

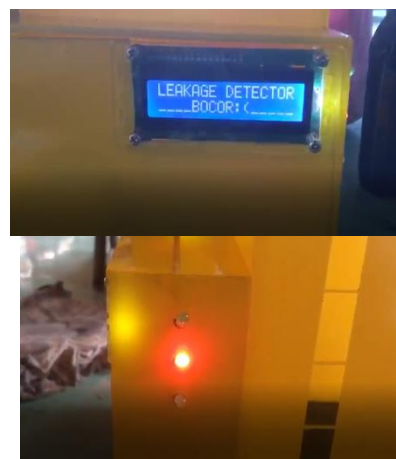
**Gambar 8.** Pembacaan indikator pengujian dengan oli

Uji Ke	Volume Oli (ml)	Waktu (s)	Indikator yang Menyala	Tampilan LCD	Keterangan
1	40	25,40	LED Merah dan <i>Buzzer</i>	<i>Leak</i>	Berhasil
2	40	57,75	LED Merah dan <i>Buzzer</i>	<i>Leak</i>	Berhasil
3	30	29,35	LED Merah dan <i>Buzzer</i>	<i>Leak</i>	Berhasil
4	30	35,30	LED Merah dan <i>Buzzer</i>	<i>Leak</i>	Berhasil
5	30	28,98	LED Merah dan <i>Buzzer</i>	<i>Leak</i>	Berhasil
6	30	26,64	LED Merah dan <i>Buzzer</i>	<i>Leak</i>	Berhasil
7	20	30,68	LED Merah dan <i>Buzzer</i>	<i>Leak</i>	Berhasil
8	20	30,23	LED Merah dan <i>Buzzer</i>	<i>Leak</i>	Berhasil
9	20	43,17	LED Merah dan <i>Buzzer</i>	<i>Leak</i>	Berhasil
10	20	31,25	LED Merah dan <i>Buzzer</i>	<i>Leak</i>	Berhasil

Dari hasil pengujian alat dengan menggunakan cairan oli didapatkan hasil sebagai berikut:

$$\bar{V} = 28,00 \text{ mL}$$

$$\bar{t} = 33,88 \text{ detik}$$

$$Q = 0,84 \text{ mL/s}$$

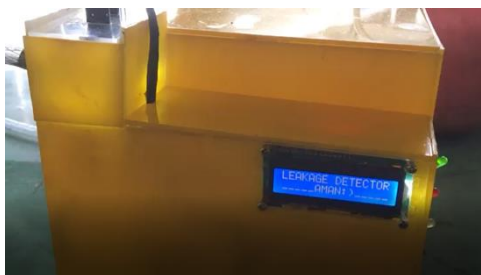
Uji Ke	Volume Fuel (ml)	Waktu (s)	Indikator yang Menyala	Tampilan LCD	Keterangan
1	80	30,13	LED Hijau	<i>Safe</i>	Kurang Berhasil
2	80	61,00	LED Hijau	<i>Safe</i>	Kurang Berhasil
3	80	72,52	LED Hijau	<i>Safe</i>	Kurang Berhasil
4	60	42,73	LED Hijau	<i>Safe</i>	Kurang Berhasil
5	60	50,56	LED Hijau	<i>Safe</i>	Kurang Berhasil
6	60	60,02	LED Hijau	<i>Safe</i>	Kurang Berhasil
7	40	25,05	LED Hijau	<i>Safe</i>	Kurang Berhasil
8	40	46,35	LED Hijau	<i>Safe</i>	Kurang Berhasil
9	20	11,16	LED Hijau	<i>Safe</i>	Kurang Berhasil
10	20	26,10	LED Hijau	<i>Safe</i>	Kurang Berhasil

**Gambar 9.** Pembacaan indikator pengujian dengan *f*
