PENANGANAN HILANGNYA TARGET PADA PERALATAN *AUTOMATIC DEPENDENT SURVEILLANCE BROADCAST* (ADS-B) DI PERUM LPPNPI CABANG PALEMBANG

Prosiding Seminar Nasional Vokasi Penerbangan (SNVP) Vol. 2, No. 1, Desember, 2023

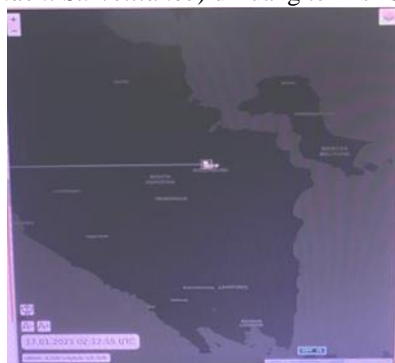
1. Teknisi Bersama penulis menemukan tidak adanya target pada layar monitor RCMS (*Remote Control Monitoring System*) ADS-B (*Automatic Dipendent Surveillance*) di ruang teknisi CNS.

Tampilan RCMS tidak muncul target

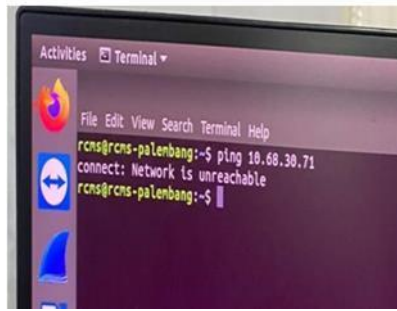
- a. menekan key pada keyboard `ctrl + alt + t` untuk menampilkan terminal
- b. mengetikkan ping dan alamat IP Server ADS-B 1 yaitu 10.68.30.70 dan IP Server ADS-B 2 yaitu 10.68.30.71
- c. didapati dari hasil uji coba koneksi/ping tersebut ternyata DHU (*Destination Host Unreachable*).

Uji coba test ping server 1 dan 2 ADSB
Sumber : Dokumentasi penulis

3. Dari hasil pengujian tes koneksi tersebut di dapat kesimpulan bahwa jaringan ADS-B benar terputus, permasalahan ini menyebabkan PC RCMS di ruang Teknik tidak menampilkan target dan tidak danya data pada SDD ADS-B (*Automatic Dependent Surveillance Broadcast*) CWP (*Control Working Position*) ATC System karena tidak adanya data yang terkirim akibat koneksi terputus, teknisi langsung melakukan pengecekan pada LCMS (*Local Control Monitoring System*) Server ADS-B di Gedung TX untuk melihat apakah permasalahan terjadi juga pada Server ADS-B. Didapati semua indikator normal dan LCMS (*Local Control Monitoring System*) menampilkan target pesawat, berbeda dengan RCMS yang berada di ruang Teknik yang tidak menampilkan target pesawat. didapati dari hasil uji coba koneksi/ping tersebut ternyata DHU (*Destination Host Unreachable*).

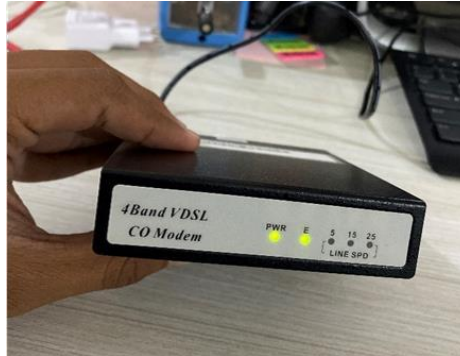
6. Setelah didapati hasil pengecekan pada groundcable dalam keadaan terkoneksi dengan baik, teknisi lalu melakukan pengecekan VDSL diruang Comsoft guna mengetahui indikasi kerusakan terjadi pada VDSL tersebut dengan Langkah yang sama dengan pengecekan VDSL digedung TX sebelumnya. Pengecekan tersebut kemudian diketahui bahwa pada VDSL berfungsi normal blinking baik input Link/ACT, Output 100 dan Power menandakan VDSL Normal.

Gambar VDSL Ruang Comsoft
 Sumber : Dokumentasi penulis

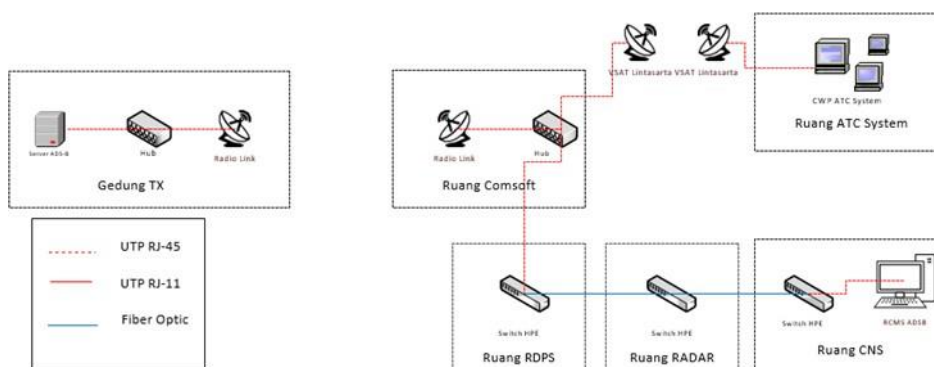
Topologi ADS-B menggunakan Radio Link
 Sumber : Dokumentasi Penulis

Dari gambar topologi diatas digunakan teknisi untuk melakukan pengecekan jika terjaid permasalahan tidak ada target PC RCMS dan data yang masuk ke CWP ATC System. Adapun dengan didapati kerusakan pada VDSL diruang di Gedung TX teknisi kemudian melakukan penyelesaian masalah sementara dengan mengganti jalur interkoneksi dengan Radio Link dan menunggu VDSL yang Baru tiba setelah melakukan pembelian. Setelah melakukan penggantian jalur interkoneksi dengan Radio Link didapti hasil target tampil dan data masuk pada CWP ATC.

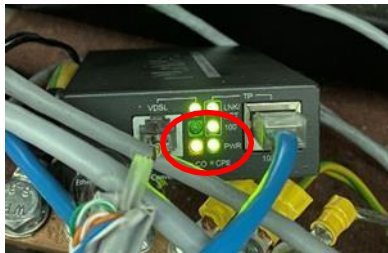
VDSL (CO Mode) di Gedung TX
Sumber : Dokumentasi Penulis

1. Teknisi melakukan setting VDSL VC-231 untuk menentukan master (CO mode) dan slave (CPE mode) dari VDSL VC-231 tersebut.

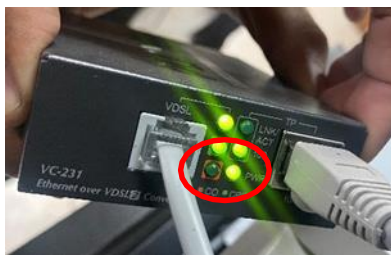
VDSL (CPE Mode) di Ruang Comsoft
Sumber : Dokumentasi penulis

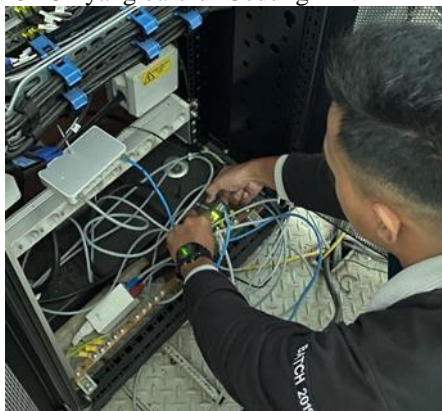
Pemasangan VDSL (CO Mode) di Gedung TX
Sumber : Dokumentasi Penulis

2. Setelah menentukan master dan slave dari VDSL VC-231 tersebut, selanjutnya teknisi melakukan pemasangan VDSL VC-231 yang baru di Gedung TX.

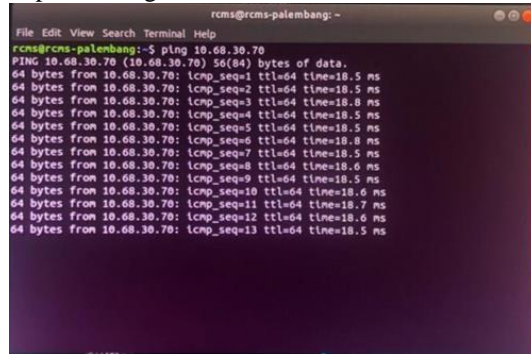
Hasil Pengujian Tes Koneksi
Sumber : Dokumentasi Penulis

3. Setelah melakukan pemasangan, teknisi melakukan pengujian jaringan dengan melakukan test ping jaringan untuk memastikan bahwa jaringan sudah terhubung dengan baik. Ping jaringan dilakukan dari LCMS di Gedung Tx menuju laptop yang berada ruang comsoft. Setelah dilakukan pengecekan menggunakan ping jaringan dari Gedung Tx ke ruang comsoft, teknisi menemukan bahwa jaringan sudah terhubung, dan dapat beroperasi dengan normal.
