## Analisis Tahanan Isolasi Kabel dan Trafo *Approach Light* pada *Runway 35* di Bandar Udara Abdulrachman Saleh Malang

Muhammad Bahtiar<sup>1\*</sup>, Rubby Soebiantoro<sup>2</sup>

<sup>1,2</sup>Teknik Listrik Bandara, Politeknik Penerbangan Indonesia Curug, Indonesia

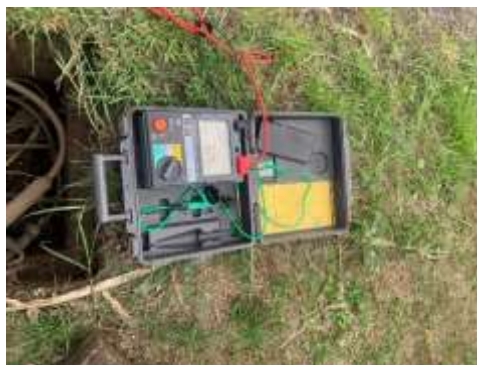
Tahanan isolasi adalah suatu tingkat ketahanan yang terdapat di antara dua kawat saluran yaitu kabel inti dan isolasi atau kabel yang diisolasi satu sama lain. Dengan kata lain, tahanan isolasi yaitu suatu tahanan yang terjadi antara suatu kabel dengan tanah (*ground*)[5]. Nilai resistan atau tahanan isolasi suatu penghantar listrik akan mengalami penurunan dari waktu ke waktu tergantung dari kondisi lingkungan, kelembaban, debu, suhu, dan gangguan tekanan. Oleh karena itu, perlu dilakukan pemeriksaan dan pengukuran setiap isolasi suatu penghantar listrik, apakah masih memiliki nilai resistansi yang baik dan sesuai standar yang telah di tentukan atau tidak. Nilai tahanan isolasi ini sudah ditentukan batas minimumnya sesuai dengan PR 26 TAHUN 2022 [6] sehingga dapat dijadikan acuan bagi teknisi bila melakukan pengukuran isolasi.

**Gambar 2. Pengukuran Ketahanan Isolasi**

Pelaksanaan pengukuran tahanan isolasi kabel FL2XCY dan trafo menggunakan *megger isolation tester* dengan memberikan tegangan 5000 VDC selama 30 detik. Pengukuran dilakukan sesuai dengan populasi dan sampel yang telah ditentukan.

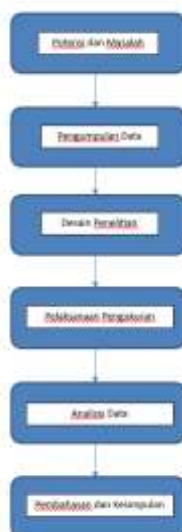
**Gambar 3. Blok Diagram Penelitian**

Penelitian ini menggunakan metode kuantitatif yang dikembangkan oleh sugiyono (2019). Metode penelitian kuantitatif dapat diartikan sebagai metode penelitian yang digunakan untuk meneliti populasi atau sampel tertentu, pengumpulan data menggunakan instrument penelitian, analisis data bersifat kuantitatif atau statistik, dengan tujuan untuk menguji hipotesis yang telah ditetapkan.
